名称	ライオン両国ビル
所在地	東京都墨田区横綱1-2-22
施主	ライオンビジネスサービス株式会社
設計	TOTOエンジニアリング株式会社 設計部
施工	TOTOエンジニアリング株式会社 東京支店
竣工年月	2013年6月

<改修の経緯>
ビル竣工から40年以上を経て建物全体の老朽化が進んでいた。また、ビル1、2Fのトイレは来客の方が使われることもあり、設備の更新を図るために改修工事を実施。合わせて社員の満足度の向上も目指した。

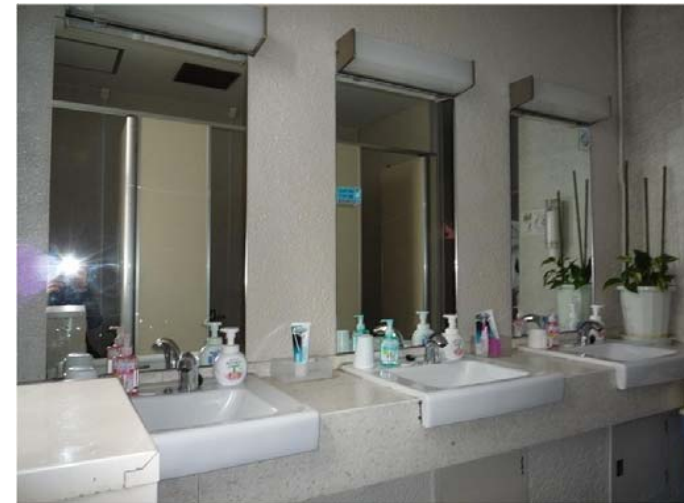
2F 女子トイレ 洗面コーナー (改修前)

洗面周りには来客者に自社製品を使っていただけるよう、各種サンプルを常備。しかし、カウンター周りが煩雑になり、水ぬれも気になっていた。

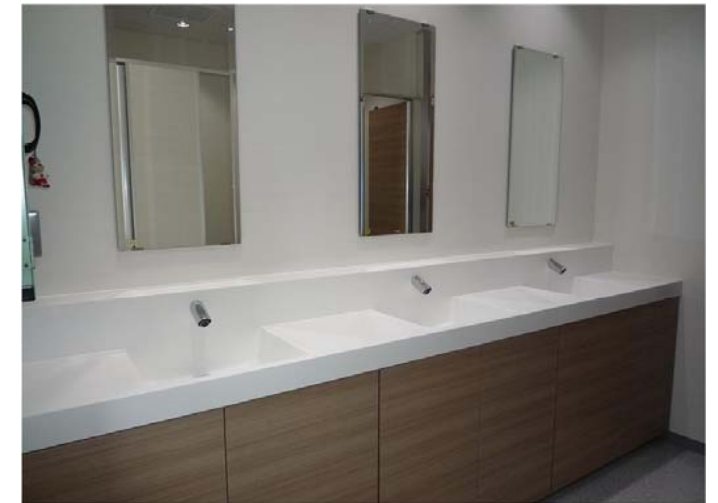
2F 女子トイレ 洗面コーナー (改修後)

改修後はTOTOの洗面器一体型ツインデッキカウンターを採用。上部棚をドライエリアとして使えるため、ディスプレイにも適している。

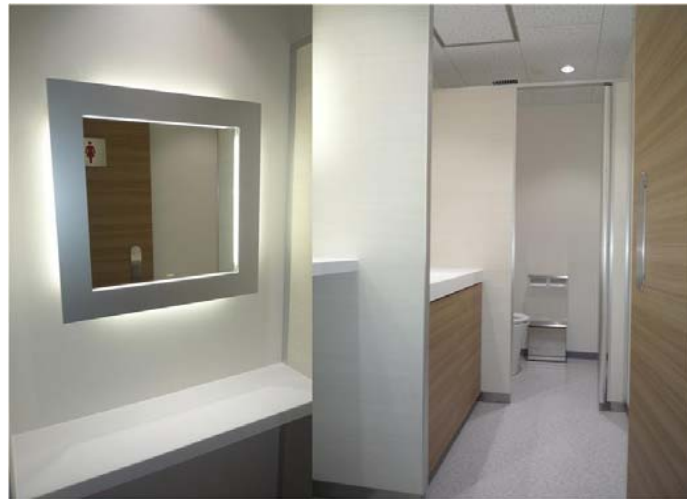
1F 女子トイレ パウダーコーナー

洗面横に新設したパウダーコーナー。間接照明の付の鏡を採用し、印象的な空間を演出している。

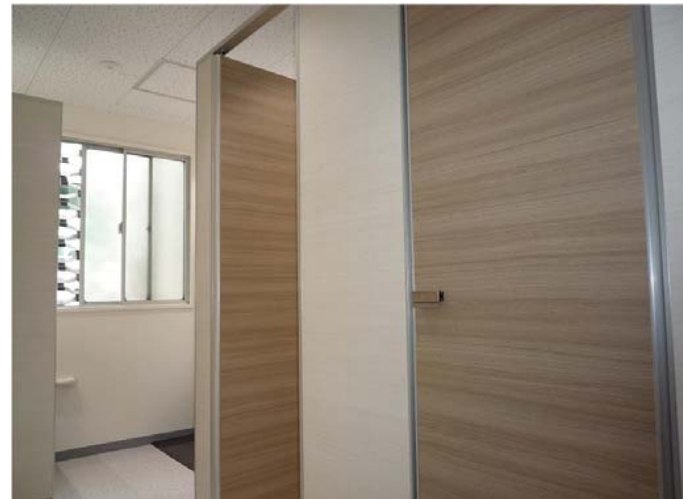
1F 男子トイレ 大便器ブース

ブースの扉部分と他の色味を濃淡を付けて変えることで、空間にテンポを与えている。

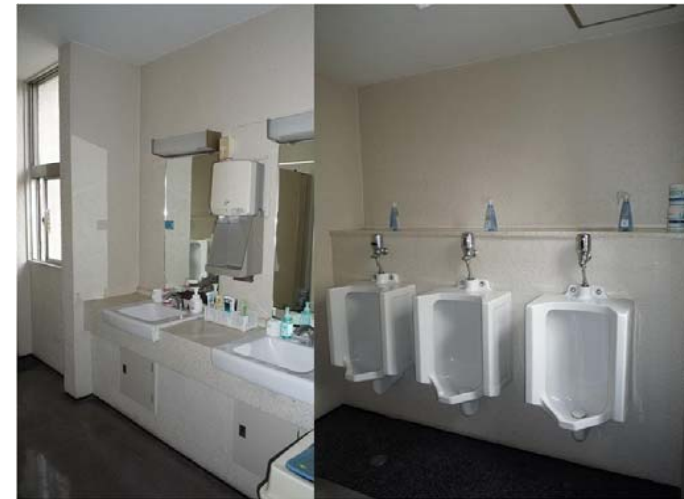
2F 男性トイレ ブース前通路 (改修前)

改修前のトイレは、白の塗装壁とグレーの床で、冷たい印象を受けてしまう。

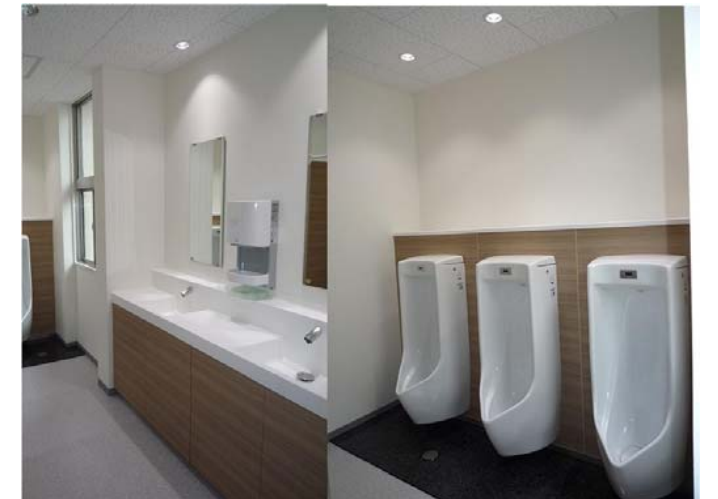
2F 男性トイレ ブース前通路 (改修後)

改修後は木目の色調と白とのコントラストで、温かみと清潔感のあるトイレ空間になった。
